COMUNE DI NUGGEDU S. VITTORIA PROVINCIA DI ORISTANO

LAVORI DI:
RISANAMENTO STATICO E CONSERVATIVO DELLA
EX CASA PARROCCHIALE - III LOTTO

ELABORATO:	ANALISI DEL DEGRADO - QUADRO FESSURATIVO		
TAVOLA	SCALA	DATA	FILE
3	1:1.00	08.02.2011	Lavori pubblici/NSV
			SCALA PIOTTAGGIO
			10:1

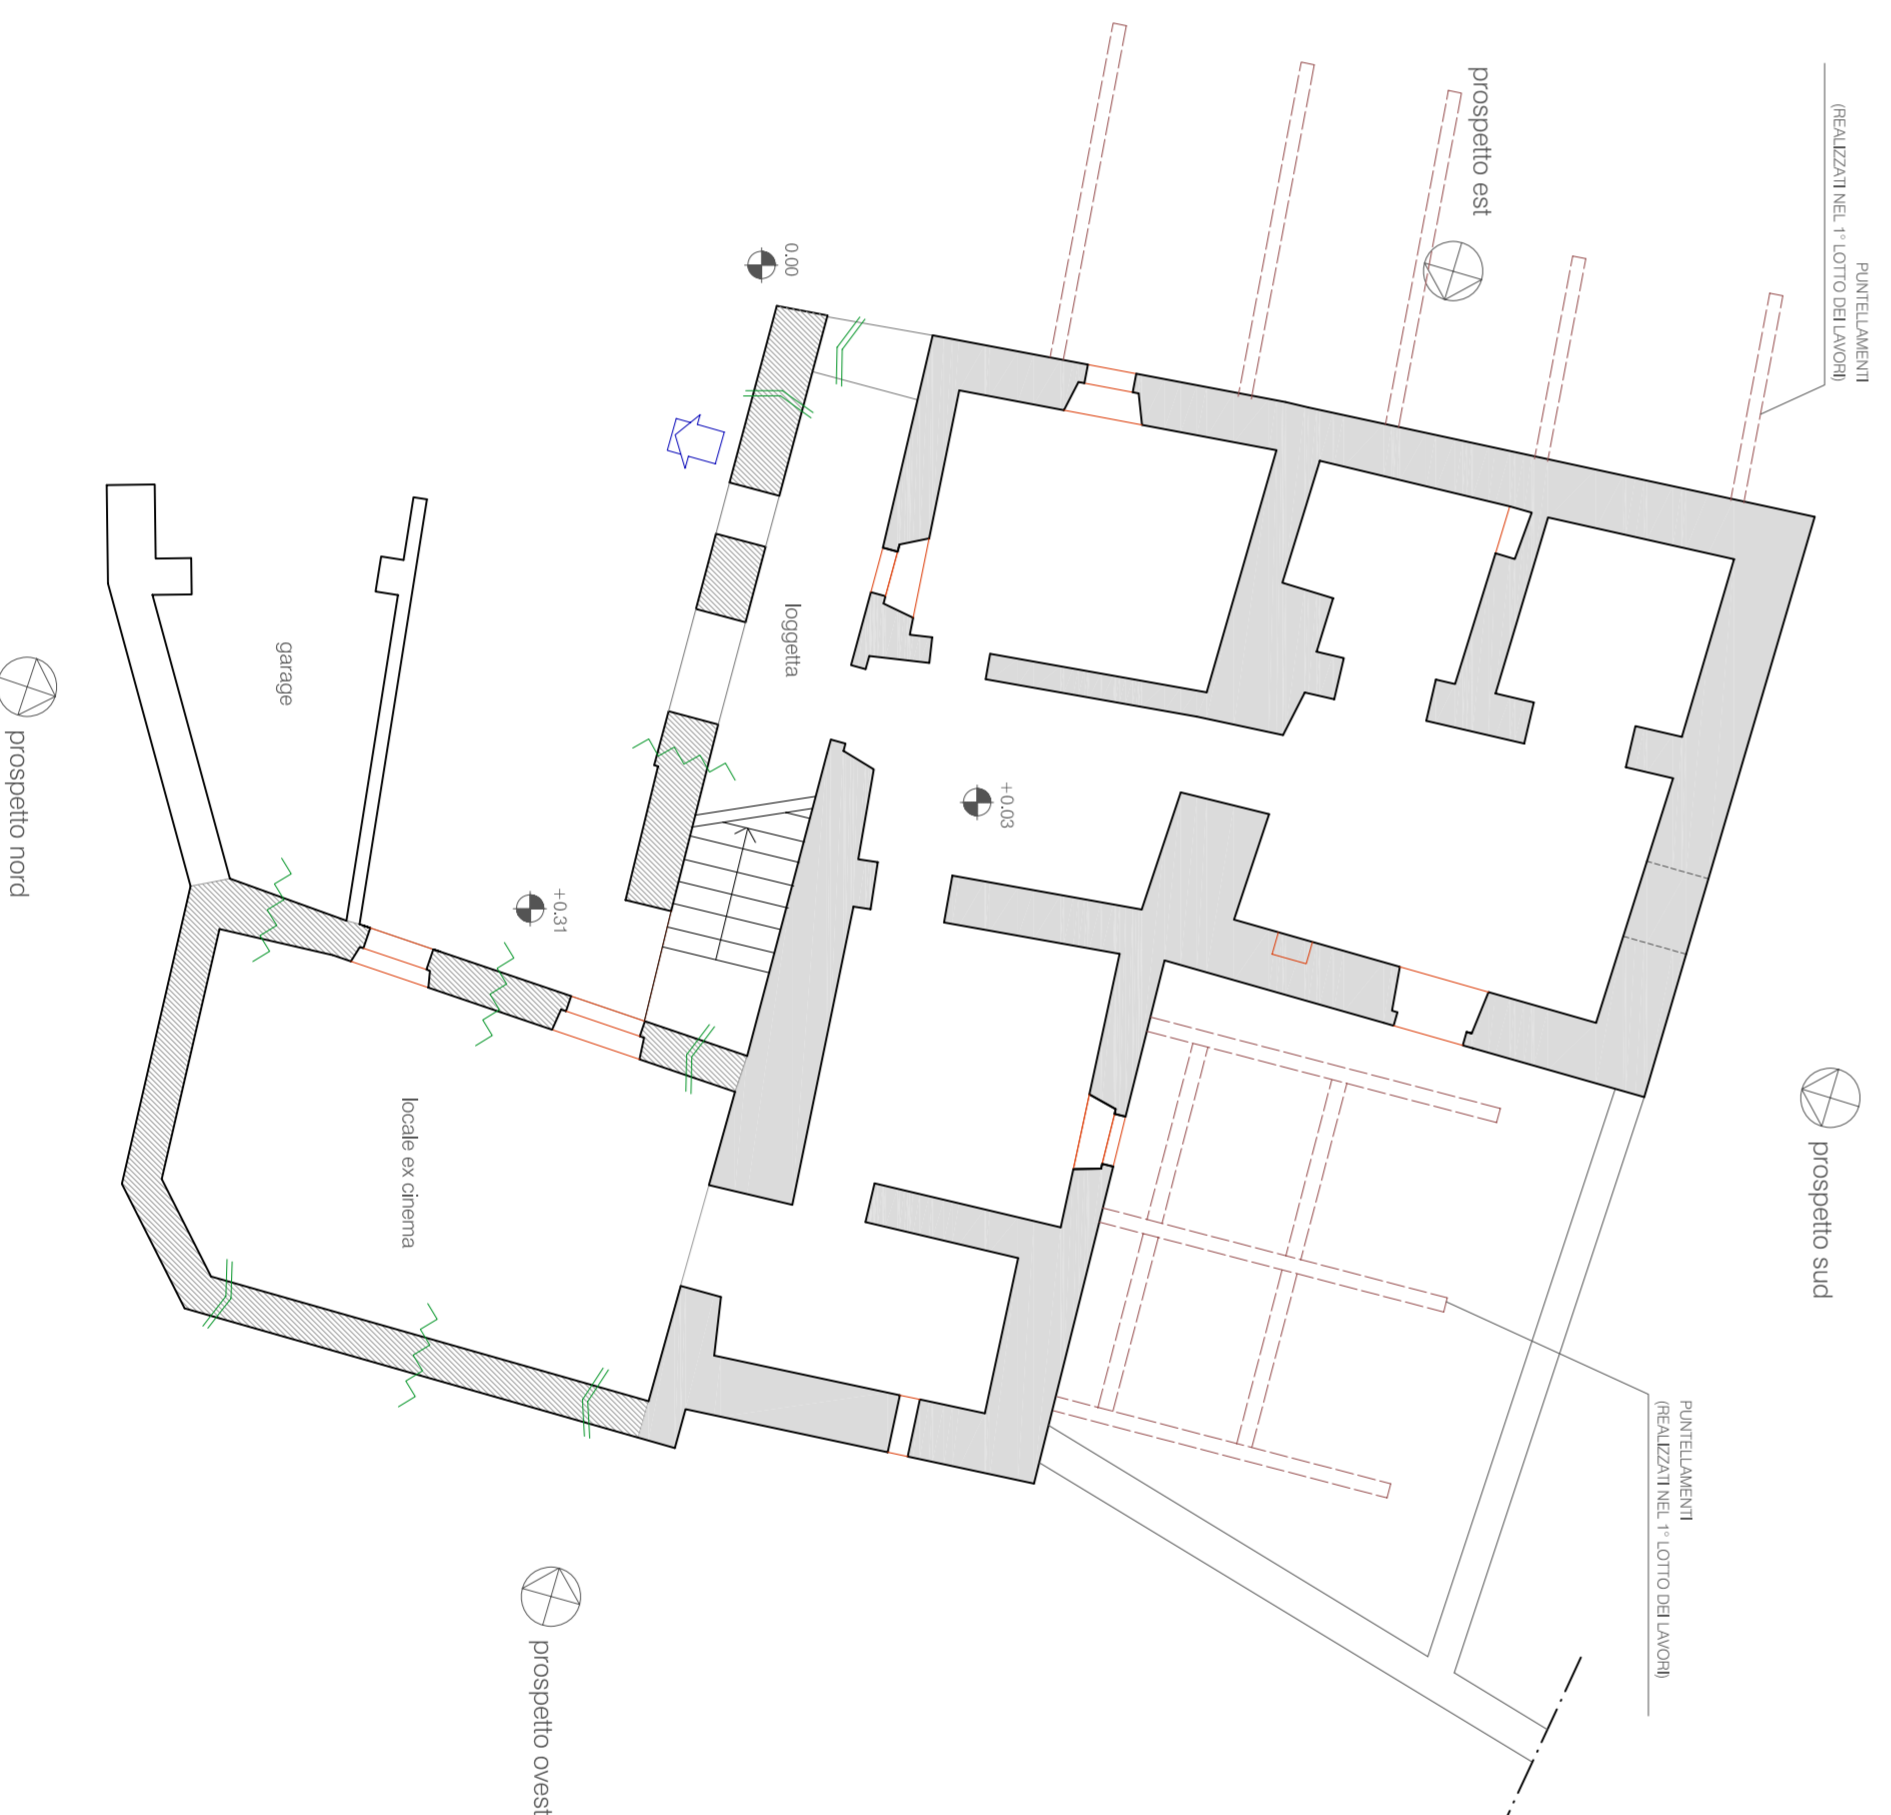
pianta piano terra

quadro fessurativo

lesioni concentrate

distacco murature

rotazione con asse nel piano di rappresentazione

Murature da consolidare e/o ricostruzione filologica
